**PROGRAM PRAC KONSERWATORSKICH
KAPLICZKI DWORSKIEJ
W BAJKACH ZALESIU
GM. KRYPNO**

**OPRACOWANIE:
MAŁGORZATA ANDRON
KONSERWATOR DZIEŁ SZTUKI**

BIAŁYSTOK, CZERWIEC 2013

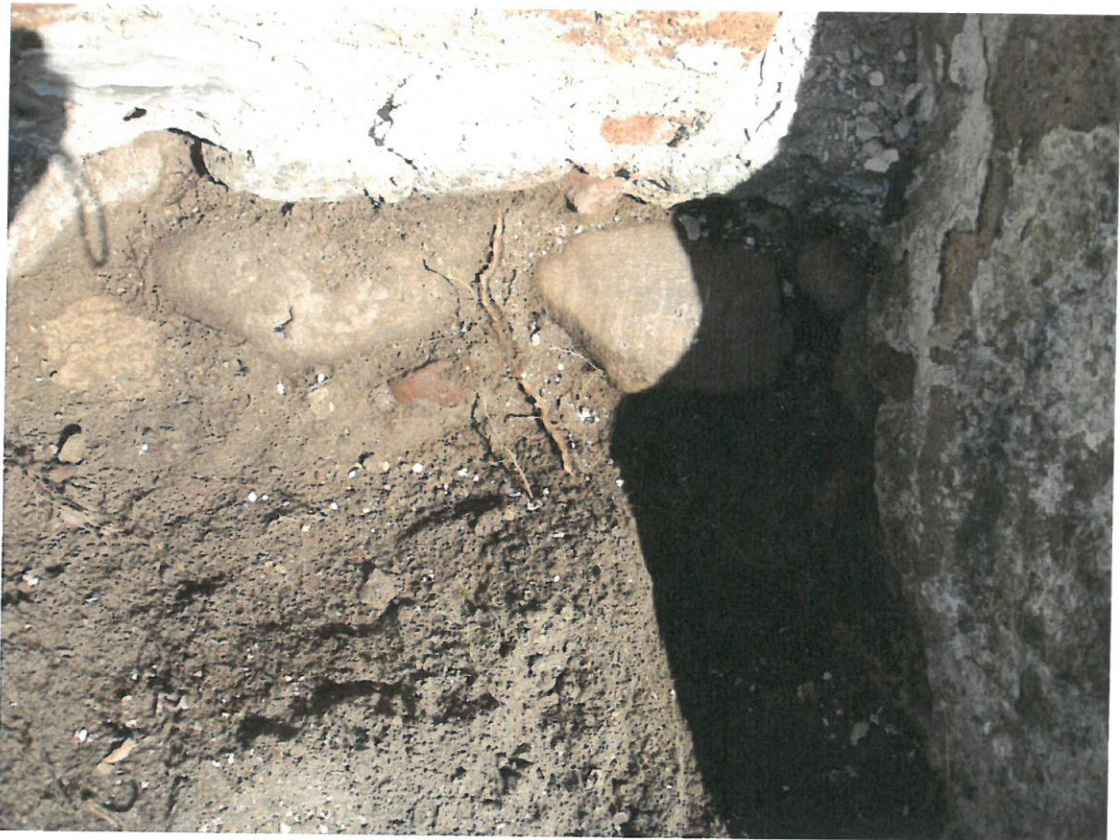
Posadowienie obiektu na płytkiej warstwie kamieni połnych sprzyja deformacjom i uszkodzeniom konstrukcji.

ZDJ.5 BAJKI ZALESIE KAPLICZKA DWORSKA. STAN W CZERWCU 2013 – FUNDAMENT

16. Odsłonięcie fundamentów poprzez wykonanie wykopu, oczyszczenie kamieni z ziemi i korzeni, osuszenie
17. Wykonanie opaski żelbetowej kapliczki: ułożenie zbrojenia, wykonanie deskowania, ułożenie mieszanki betonowej, dwukrotne zaizolowanie izolbetem, zasypanie wykopu żwirem z uwzględnieniem końcowego wyprofilowania terenu. Prace przy fundamentach wykonywać odcinkowo
